Rapport AESA1619 du 19 septembre 2021

Samid AZIZ, Hydrogéologue Expert

Le maître d'ouvrage envisage la création d'une usine de méthanisation sur le territoire communal de LE PERCHAY dans le département du Val d'Oise (95). Cette future usine s'étale sur l'emprise de la parcelle n°32 de la section ZD (Figure 1). La parcelle occupe une surface égale à 39 510 m² selon le site internet « <https://cadastre.gouv.fr> ». Celle-ci se situe dans une zone Agricole selon le PLU de la commune du PERCHAY.

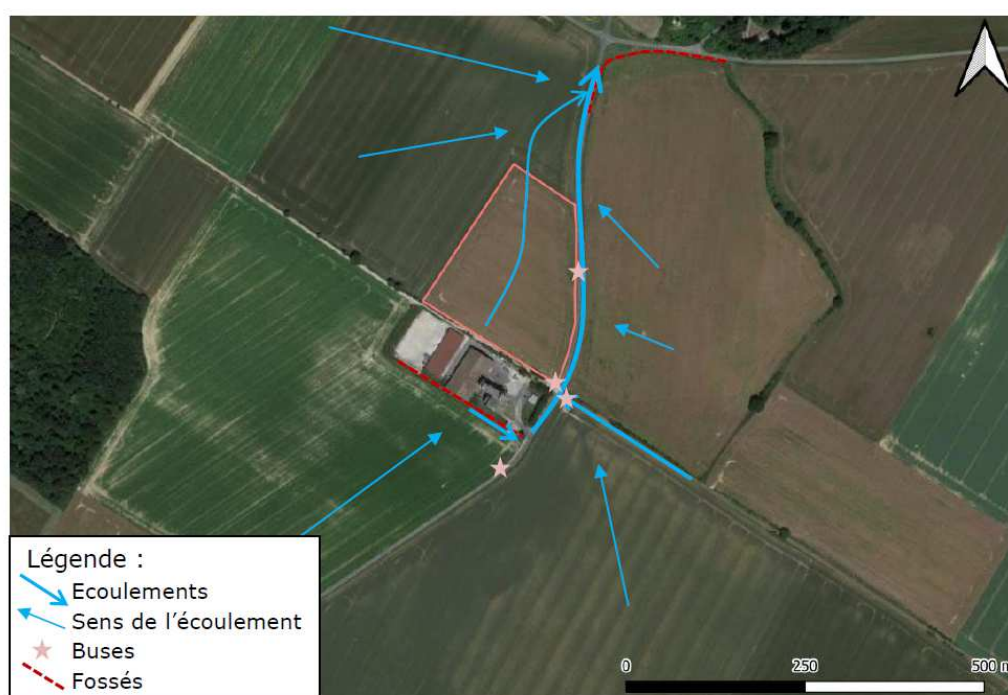
Figure 2 : Conclusion de la journée de visite des agents de l'administration

Cette visite sur le terrain montre bien que les écoulements importants observés lors des événements orageux ne sont pas issus de la parcelle concernée par le projet mais viennent plutôt de l'amont et sont canalisés par la Chaussée de César, puis par la D51.

Le talweg traversant la parcelle n'est alimenté que par la parcelle elle-même, un talus la séparant de la route. De ce fait, l'aménagement de la parcelle ne devrait pas interrompre l'écoulement naturel dans la mesure où celui-ci est déjà détourné à l'amont par la coopérative agricole.

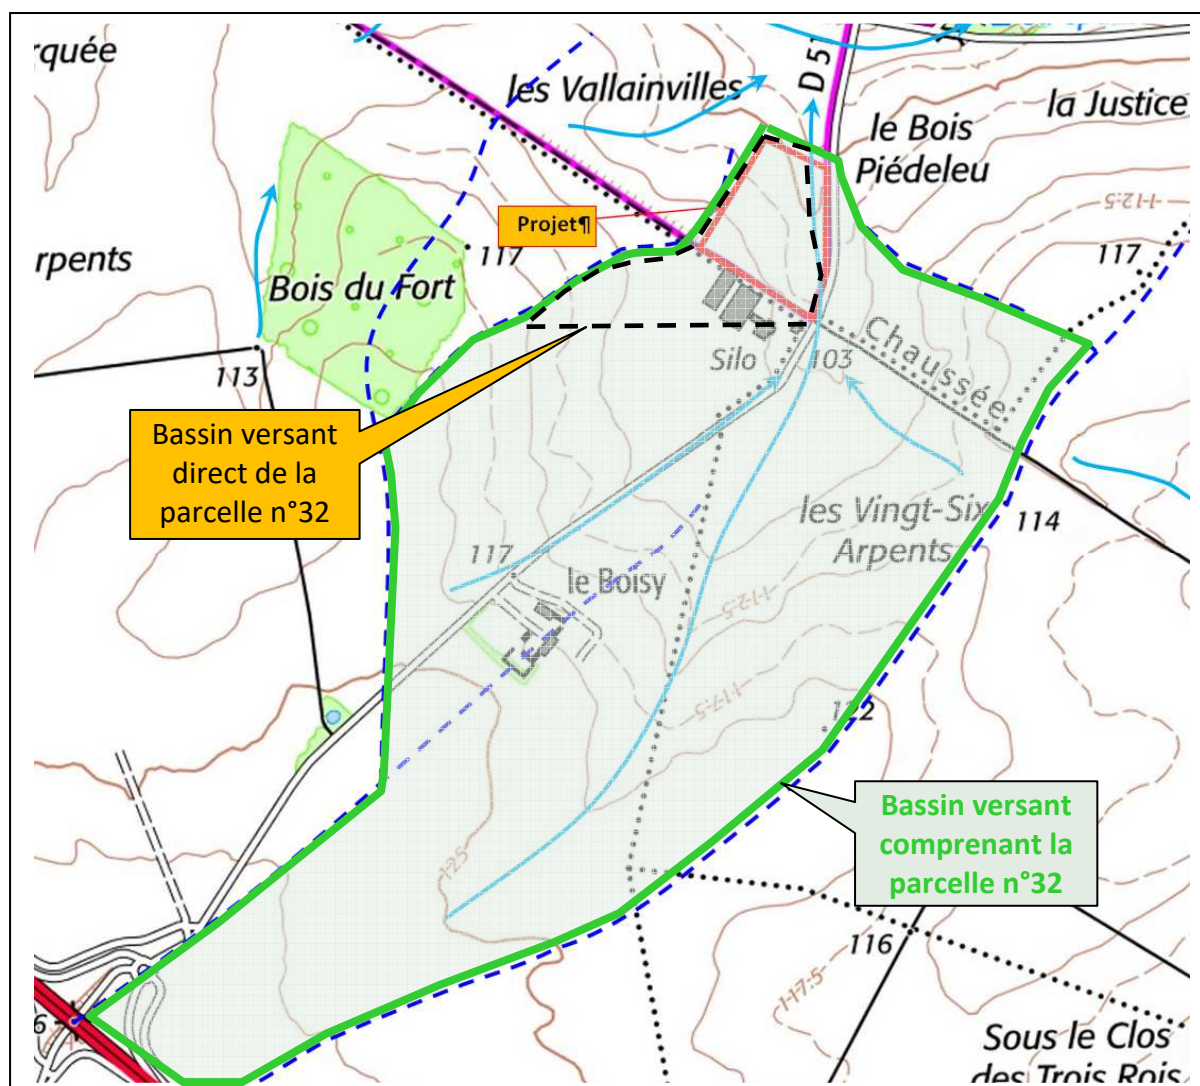
Figure 4 : Limite du bassin versant de la parcelle n°32

La carte indique également plusieurs bassins versants avec des exutoires pratiquement tous orientés vers le Nord. Le bassin versant contenant la parcelle n°32 est limité à l'Est par la crête topographique passant par « Les Vingt Six Arpents » et à l'Ouest par « Les Bois du Fort », le Sud est limité par la route départementale RD14 (Figure 4).

Le bassin versant direct de la parcelle n°32 est très réduit à une surface qui est proche de la surface de la parcelle elle-même comme indiqué ci-dessous (pointillés noirs) :

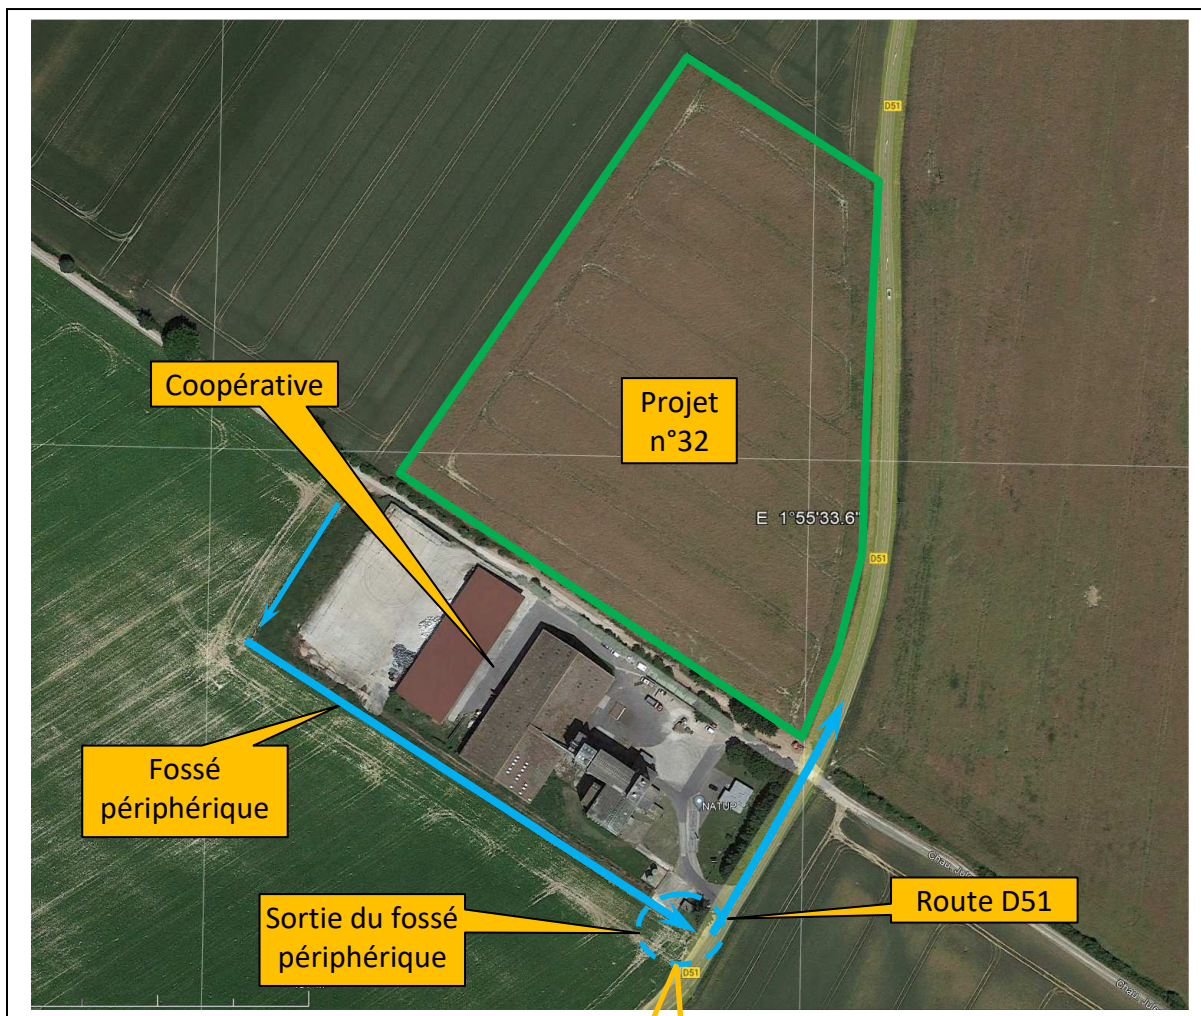
Figure 5 : Photo satellite du site

Les eaux périphériques à l'emprise de la coopérative sont détournées vers la route départementale RD51 comme le montre l'extrait de la photographie aérienne suivante (Figure 5). L'extrémité du fossé périphérique arrivant sur la route RD51 est indiquée par la photographie (Figure 6) ci-après. Elle montre bien que ce fossé conduit les eaux de tout le bassin versant amont vers la route RD51. Ces photographies ne permettent pas de visualiser convenablement le fossé à cause d'une végétation abondante.

Ces éléments montrent que la parcelle n°32 sollicitée pour le projet de l'usine de méthanisation, est parfaitement protégée par la plateforme de la coopérative contre les ruissellements venant de son bassin versant direct.

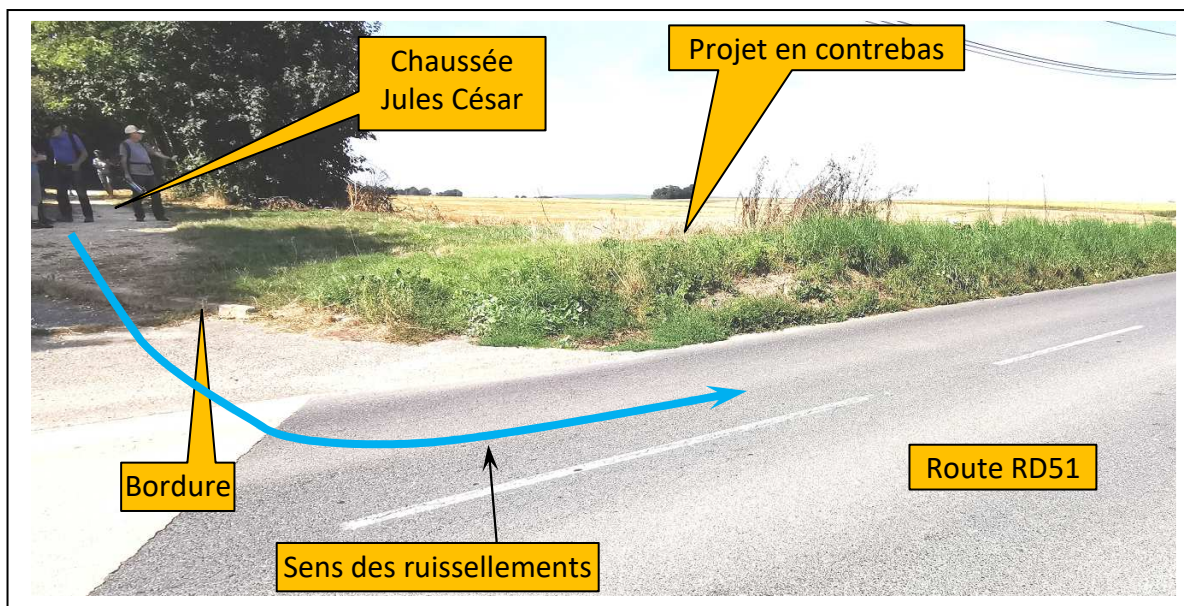
Figure 7 : Vue de face de la chaussée Jules César

La chaussée Jules César est localisée entre la parcelle du projet et l'emprise de la coopérative. Cette chaussée constitue une piste de circulation pour piétons. Elle est positionnée topographiquement au même niveau que la plateforme de la coopérative, de ce fait, elle est surélevée par rapport à la parcelle n°32 du projet de méthanisation. Elle est limitée sur une certaine longueur par une bordure en béton comme le montre la photographie suivante (Figure 7) :

Cette bordure constitue un barrage très efficace contre les ruissellements qui viennent sur la route D51 et la chaussée Jules César en face. D'ailleurs les photographies prises par le pétitionnaire le démontrent très explicitement (cf. compte rendu de la Chambre d'Agriculture du 95 dont certaines ont été reprise en fin de rapport).

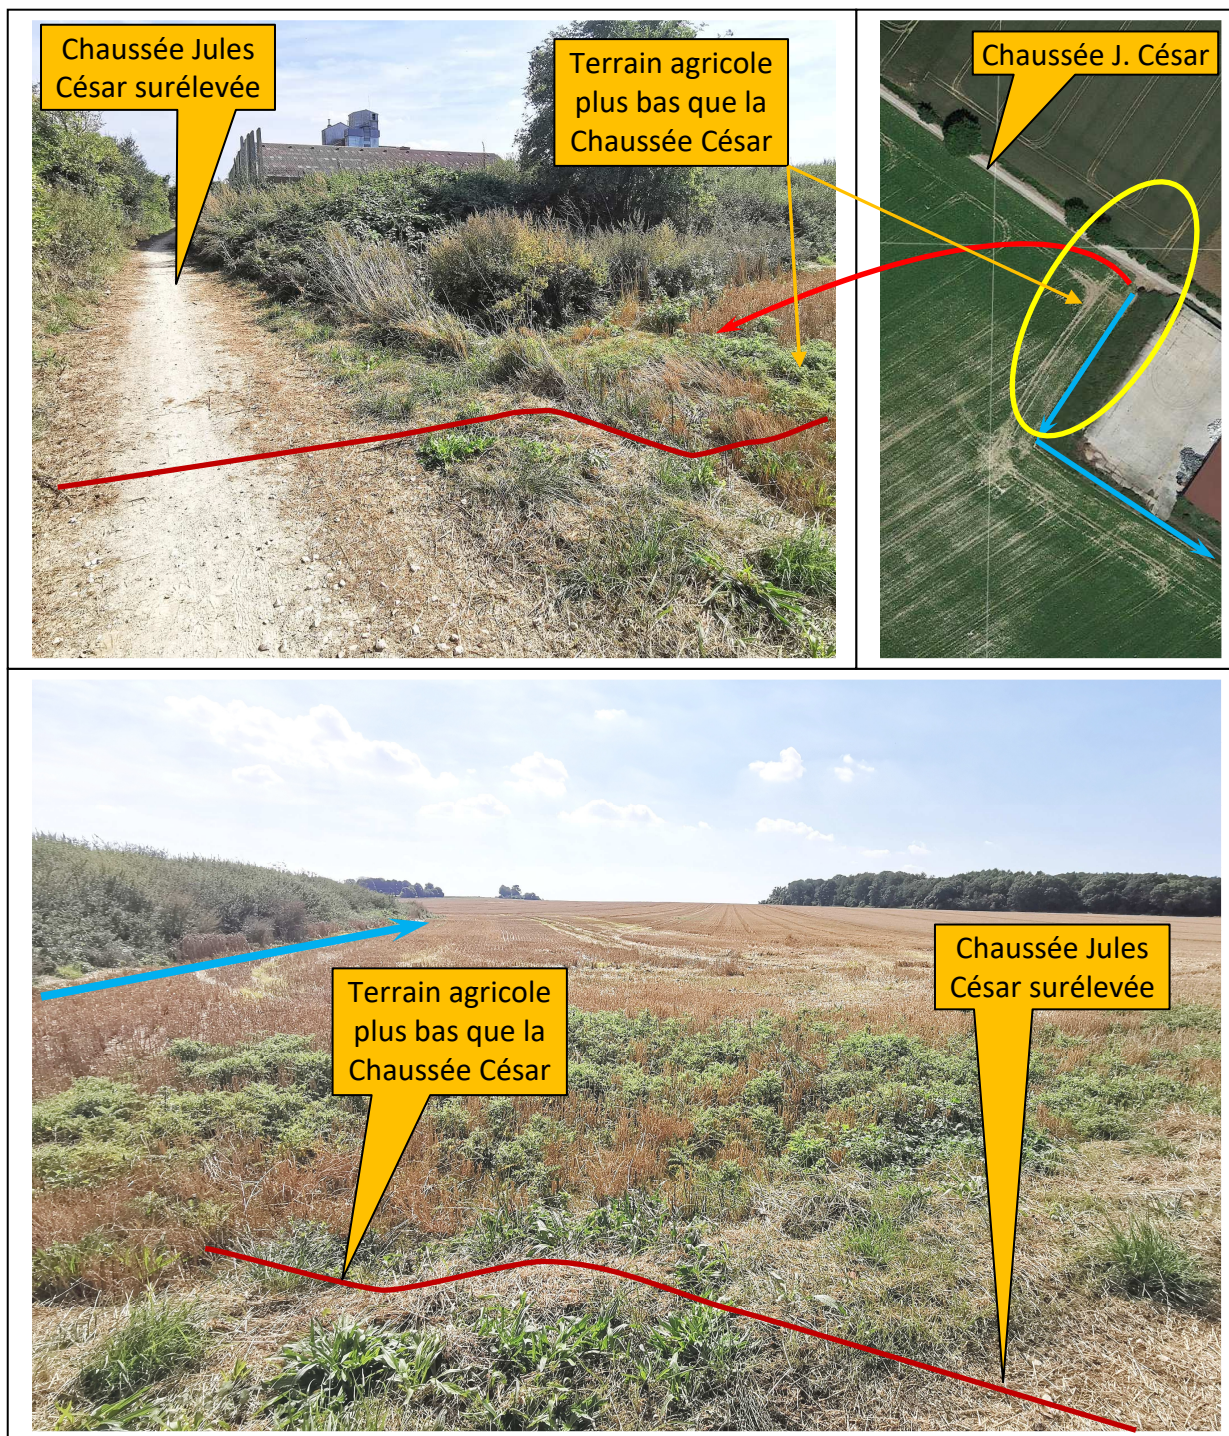
Figure 8 : Configuration de la chaussée César à l'Ouest

Vers l'Ouest, à la limite de l'emprise de la coopérative, le terrain a une pente inversée avec l'assiette de la chaussée Jules César. Les photographies suivantes permettent de décrire ce constat et démontre l'absence de ruissellement venant sur la chaussée Jules César.

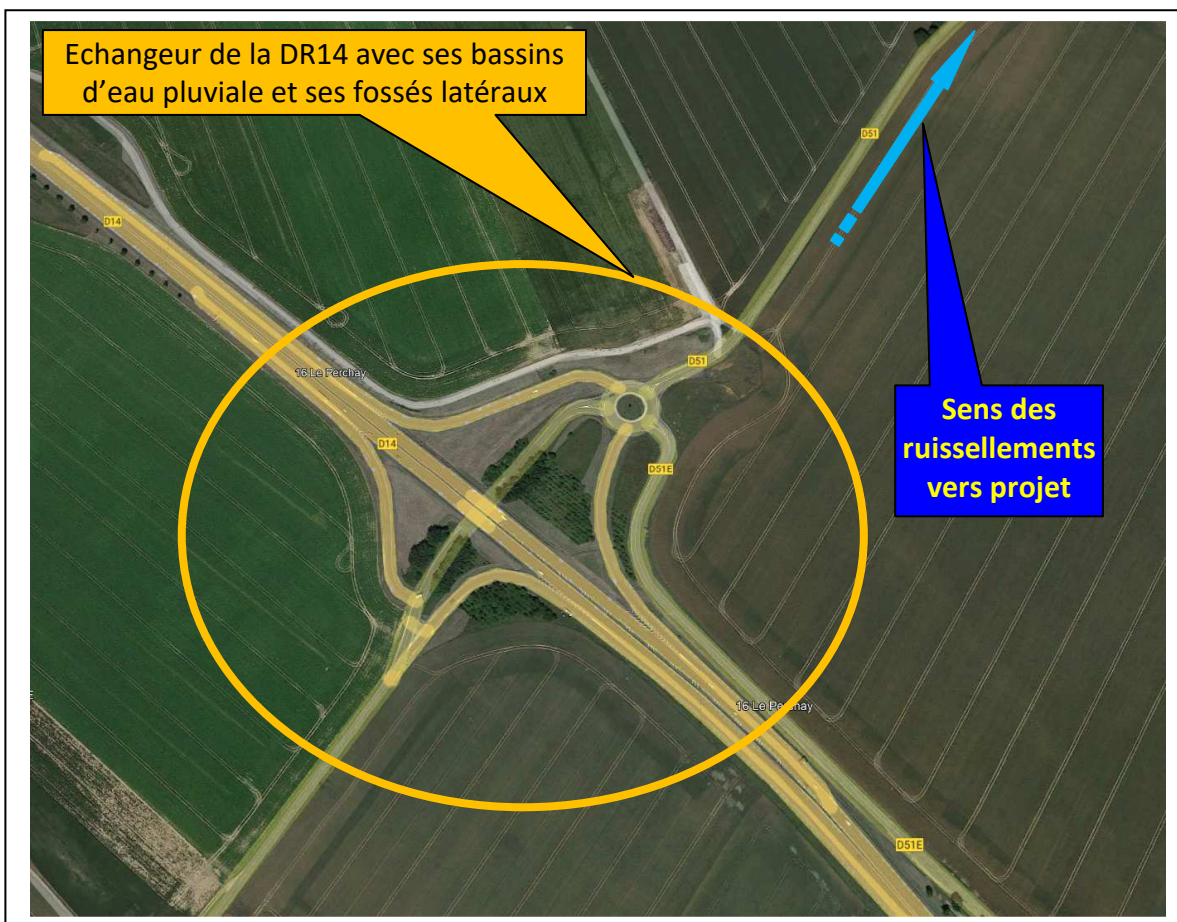
Figure 9 : Rd 14 réduisant la taille du bassin versant en amont

La route départementale RD14 réduit le bassin versant comprenant la parcelle n°32 en amont en le coupant quasi perpendiculairement au sens d'écoulement. L'extrait de carte IGN illustré précédemment (Figure 4) montre la limite vers le Sud de ce bassin versant.

En effet, cette route sert de barrage contre les ruissellements grâce aux chaussées des 4 voies comme le montre la photographie satellite ci-après. Ce bassin versant passe par la zone contenant les échangeurs ainsi que les bassins d'eau pluviale de la RD14.

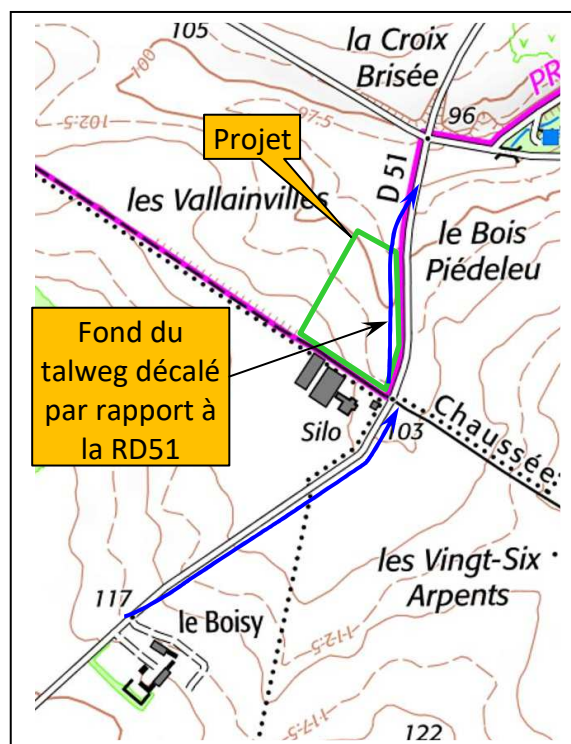
Figure 10 : RD51 au fond du talweg

La route départementale RD51 est posée directement sur le fond du talweg Nord Sud. Comme le montrent la carte topographique IGN ci-contre (Figure 10) et certaines photographies prises sur place, la chaussée de la RD51 est positionnée directement au creux du talweg entre la ferme « LE BOISY » au Sud et la Coopérative. De la Coopérative à « LA CROIX BRISÉE » au Nord, la chaussée de la RD51 s'éloigne légèrement du fond du talweg vers l'Est.

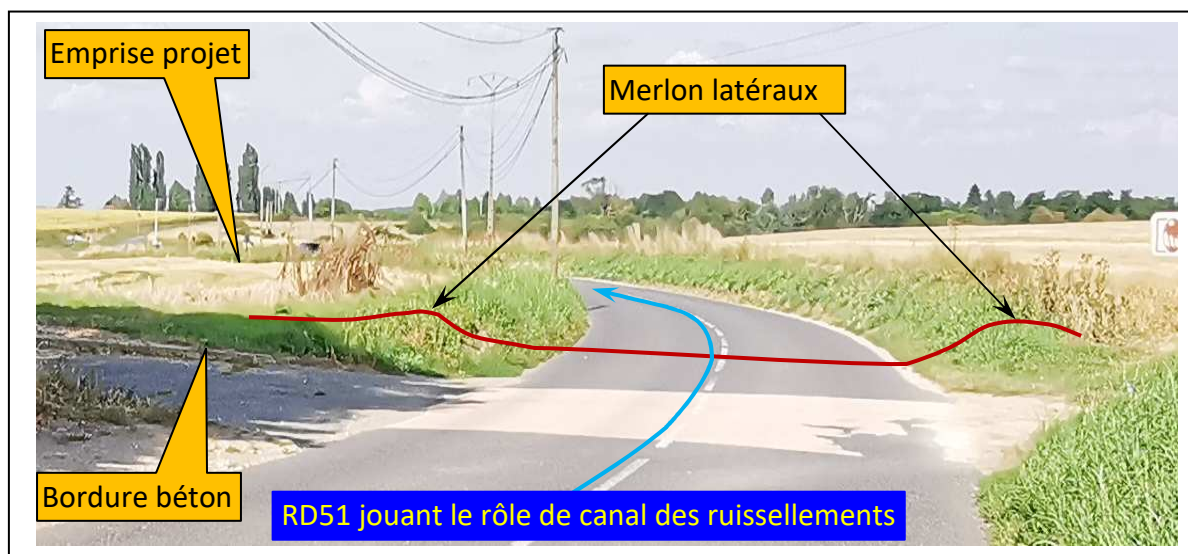
Figure 11 : RD51 canalisant les ruissellements

On pourrait croire que le fond du talweg continue son fonctionnement en drainant les eaux de ruissellement venant du versant amont. Il n'en est rien car la chaussée entre la Coopérative et « LA CROIX BRISEE » est installée sur un fond complètement isolé du fond du talweg. Un merlon sépare la chaussée du fond du talweg comme le montre la photographie suivante prise par nos soins lors d'une visite du site.

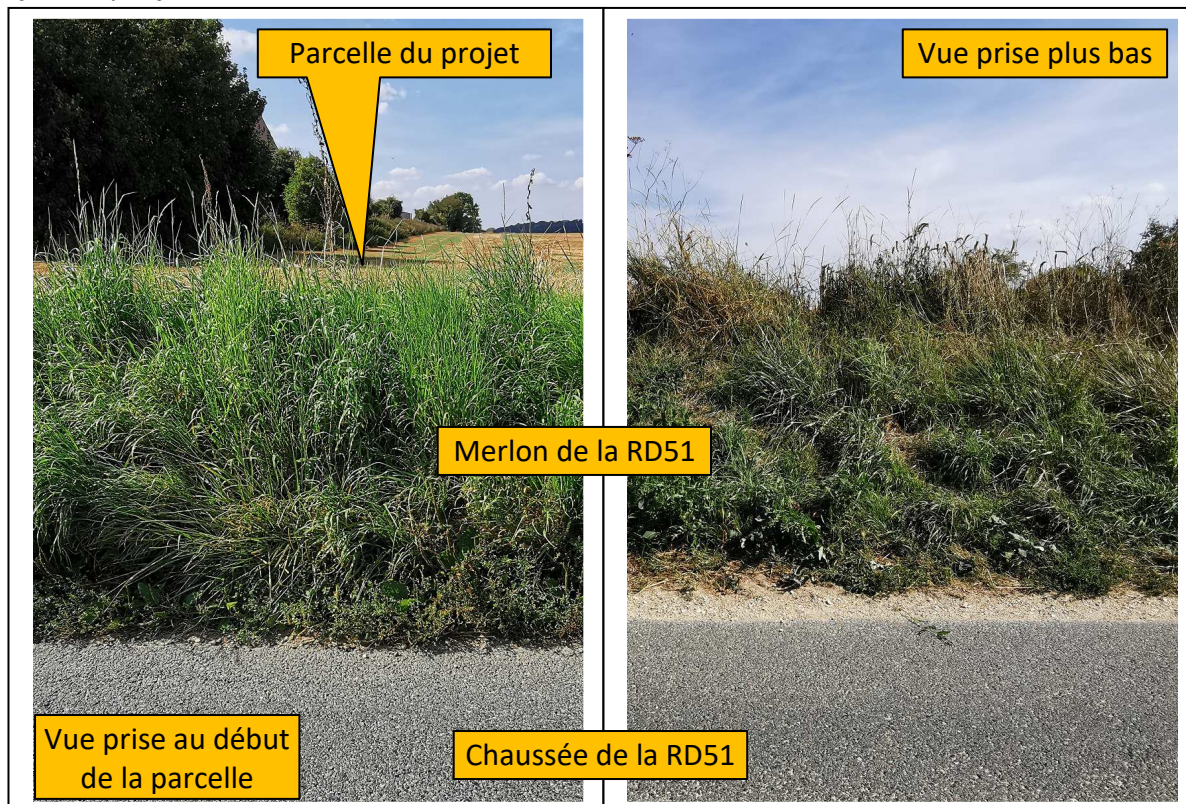
Figure 12 : Vues de face sur le merlon

En fait, ce merlon longeant la RD51 se poursuit au delà de la parcelle n°32 objet du projet de méthanisation. Les deux photographies suivantes indiquent l'état du merlon et son amplitude par rapport à la chaussée. Il n'y a aucun doute sur le barrage qu'il constitue par rapport à l'eau de ruissellement. Ce merlon isole parfaitement la parcelle objet du projet de méthanisation.

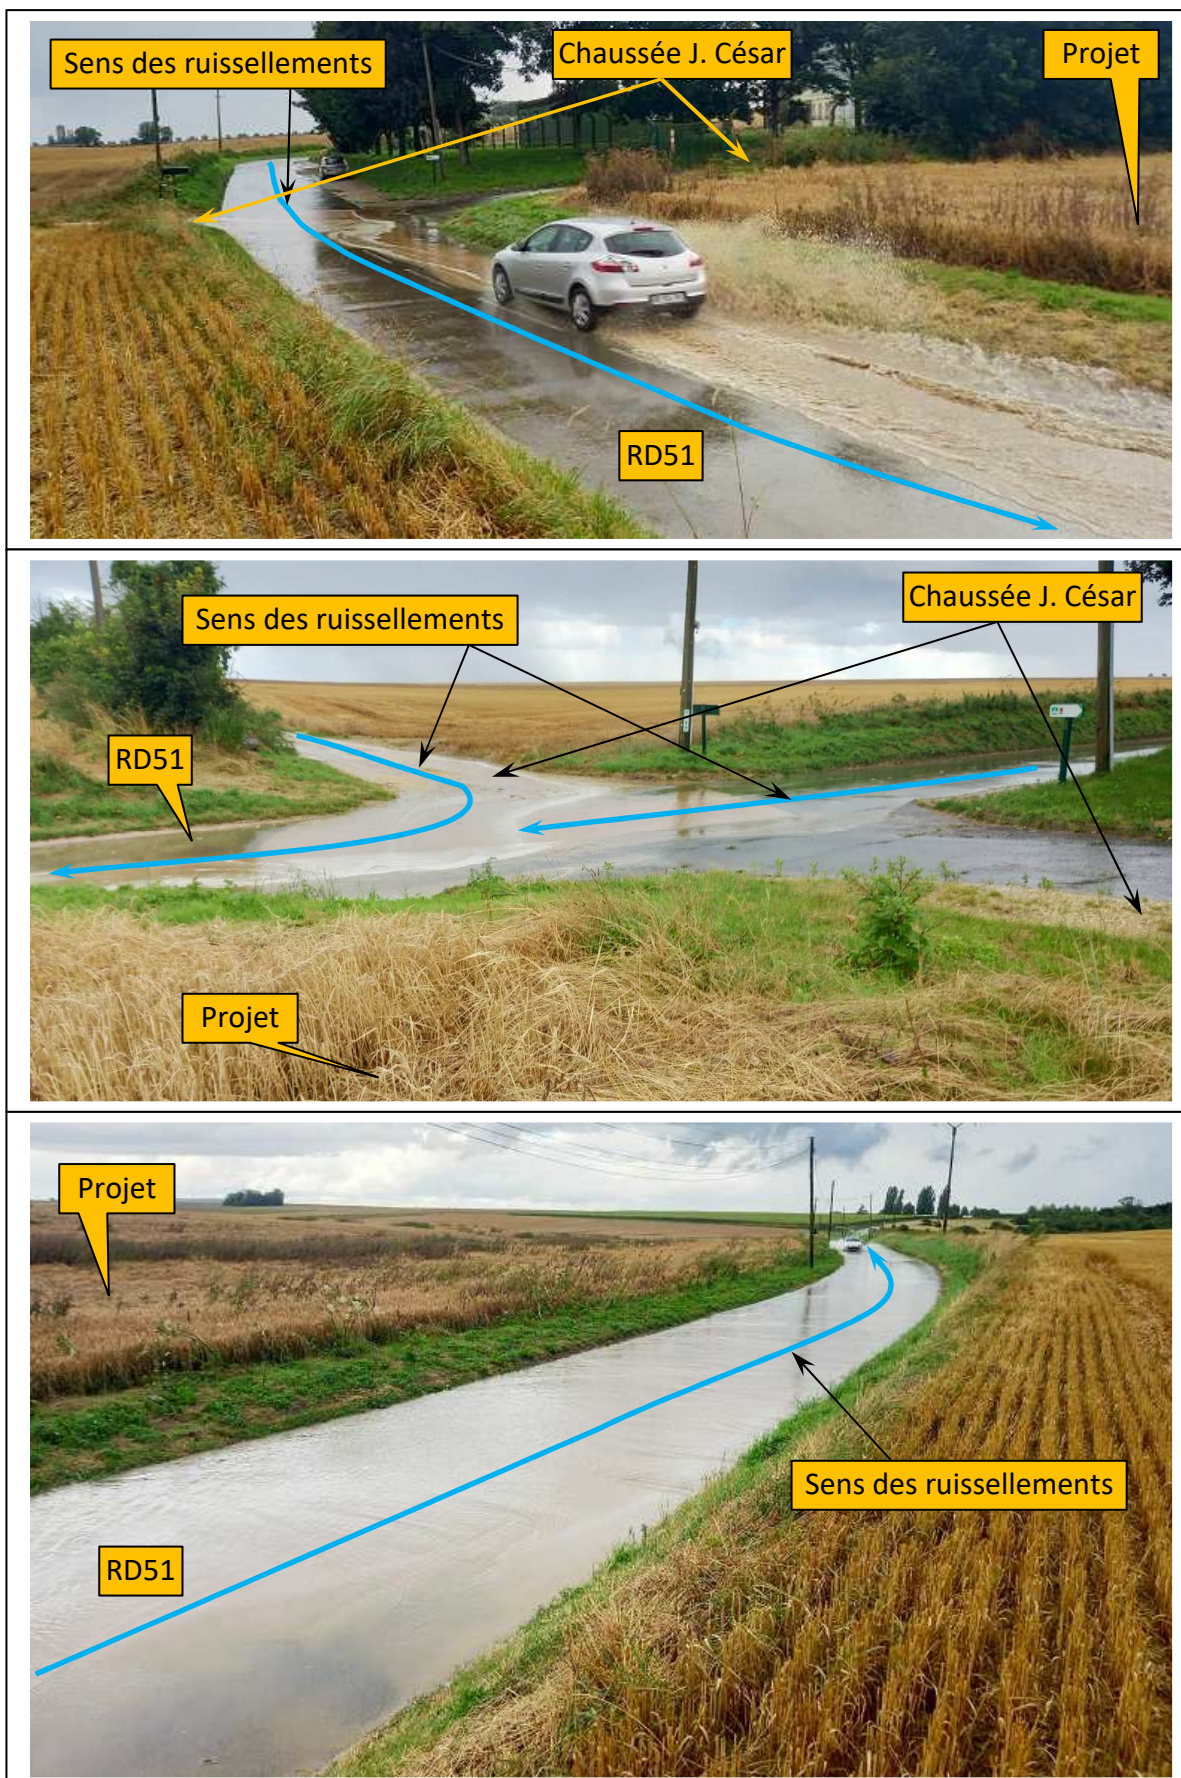
Figure 14 : Ruissellement après un orage de 13 mm

Le pétitionnaire nous a communiqué certaines photographies (Figure 14) prises pendant un orage de 13 mm sur une courte durée. Les ruissellements observés sur le site confirment toutes les argumentations avancées précédemment dans ce rapport.

Ces photographies confirment la circulation des eaux pluviales sur la chaussée de la RD51 sans passer sur la parcelle n°32 envisagée pour le projet de méthanisation.
