Compte Rendu

Objet : Observation parcelle pour projet de méthaniseur

Date : 17/08/2021

Lieu : Le Perchay (95)

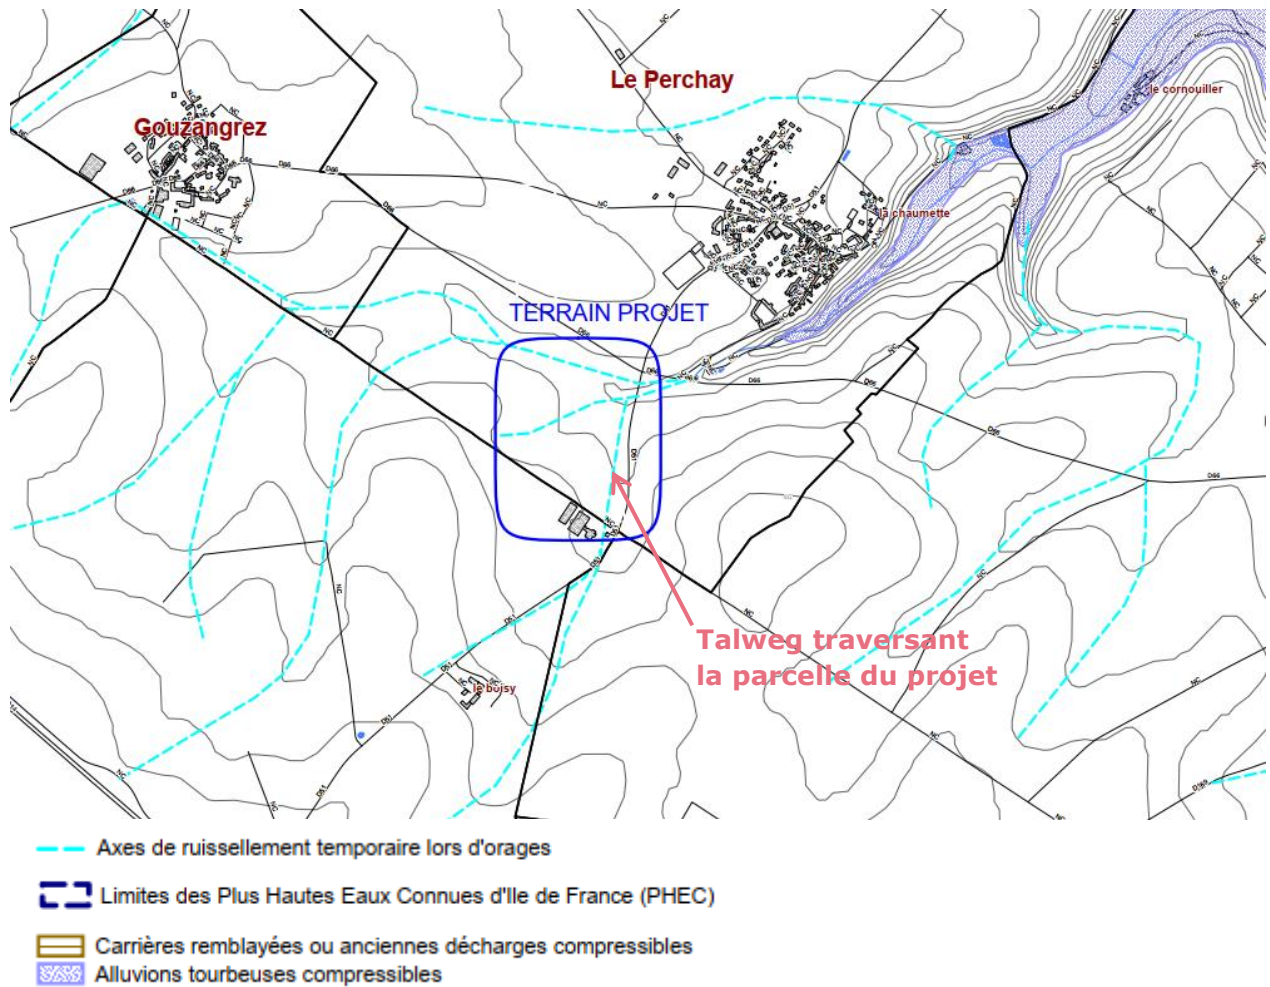
La Préfecture, qui instruit le dossier et avec laquelle le collectif est en relation afin d'établir le dossier, a signalé que le PLU notait la présence d'un talweg sur la parcelle.

Il s'agit de la seule contrainte applicable à la parcelle. Les restrictions du PLU stipulent : « Dans les secteurs impactés par des axes de ruissellement, les constructions, les remblais et les clôtures faisant obstacle au libre écoulement des eaux sont interdits sur une distance de 10 mètres de part et d'autres du talweg. »

Carte 2 : Extrait de la carte des contraintes du sol et du sous-sol de la commune du Perchay (Préfecture du Val d'Oise)

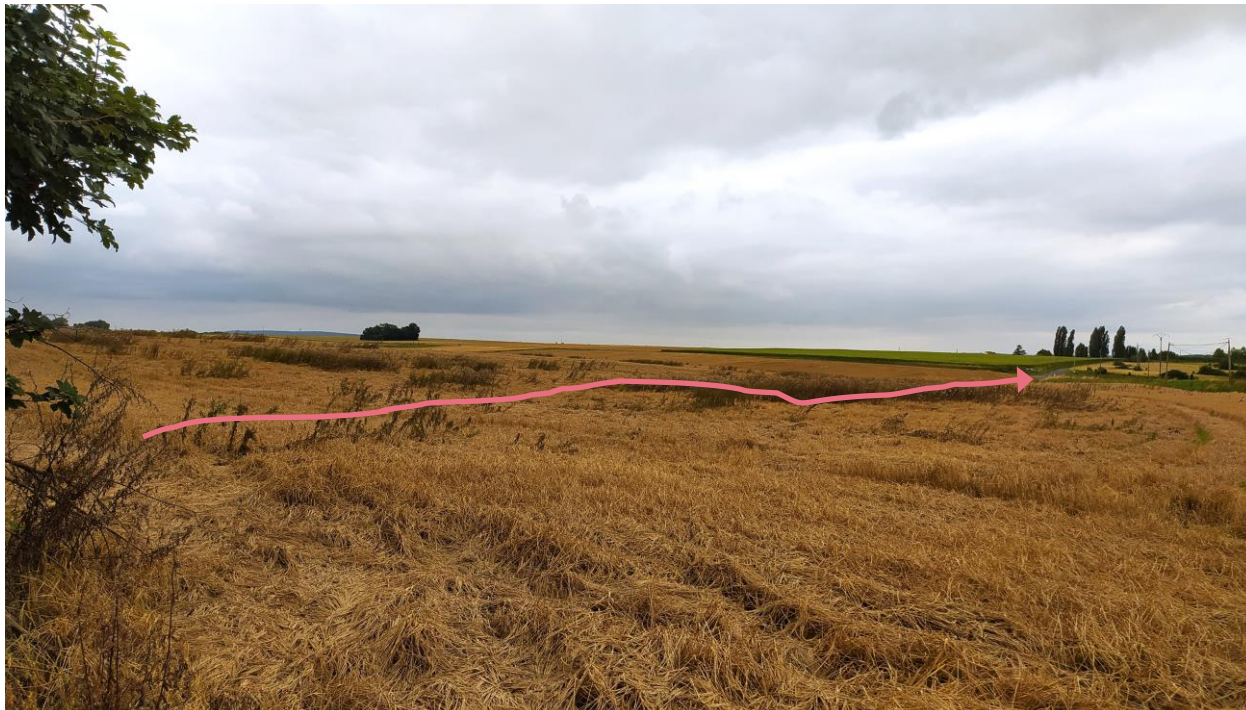
A l'arrivée sur la parcelle le talweg est bien visible, à une cinquantaine de mètre de la route.

Photo 1 : Vue de la parcelle du projet. La flèche matérialise le talweg observé.

Il est notable que le silo de la coopérative agricole intersecte et détourne l'écoulement venant de l'amont.

En l'occurrence, le talweg présent sur la parcelle ne paraît récolter que les eaux issues de la parcelle elle-même en cas de fort orage, la coopérative ayant une obligation de gestion des eaux pluviales sur son site.

Le talweg traversant la parcelle n'est alimenté que par la parcelle elle-même, un talus la séparant de la route. De ce fait, l'aménagement de la parcelle ne devrait pas interrompre l'écoulement naturel dans la mesure où celui-ci est déjà détourné à l'amont par la coopérative agricole.

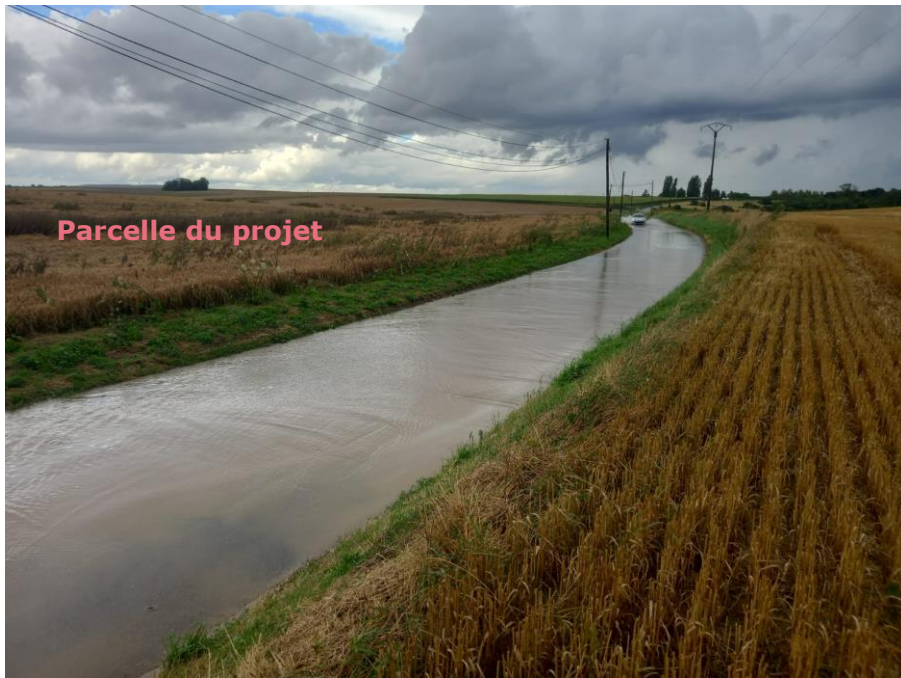
Cela est confirmé par les observations réalisées par les agriculteurs lors du dernier épisode pluvieux : les eaux provenant de l'amont sont interceptées par un fossé à l'amont du site de la coopérative. La D51 reçoit les eaux descendant via le chemin de la Chaussée de César.

Il semble que ce soit cette route qui fasse office de ligne d'écoulement préférentielle en cas d'orage.

Photo 2 : vue de la D51 après un orage de 13 mm.

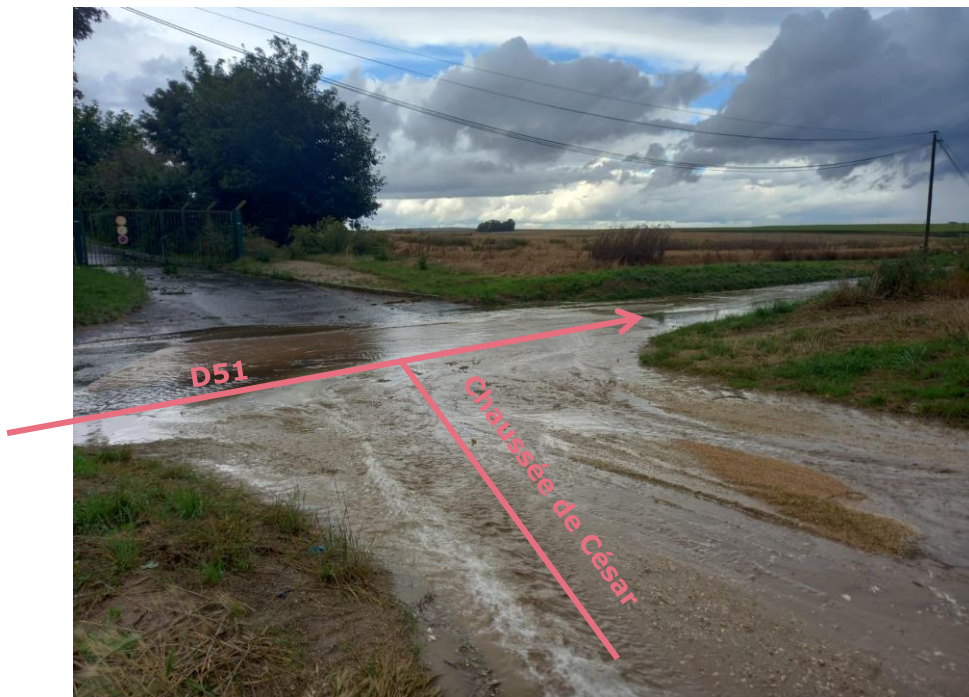
Photo 3 : vue de la parcelle depuis le bas du chemin dit Chaussée de César. A gauche, la grille de la coopérative agricole, en amont de la parcelle.

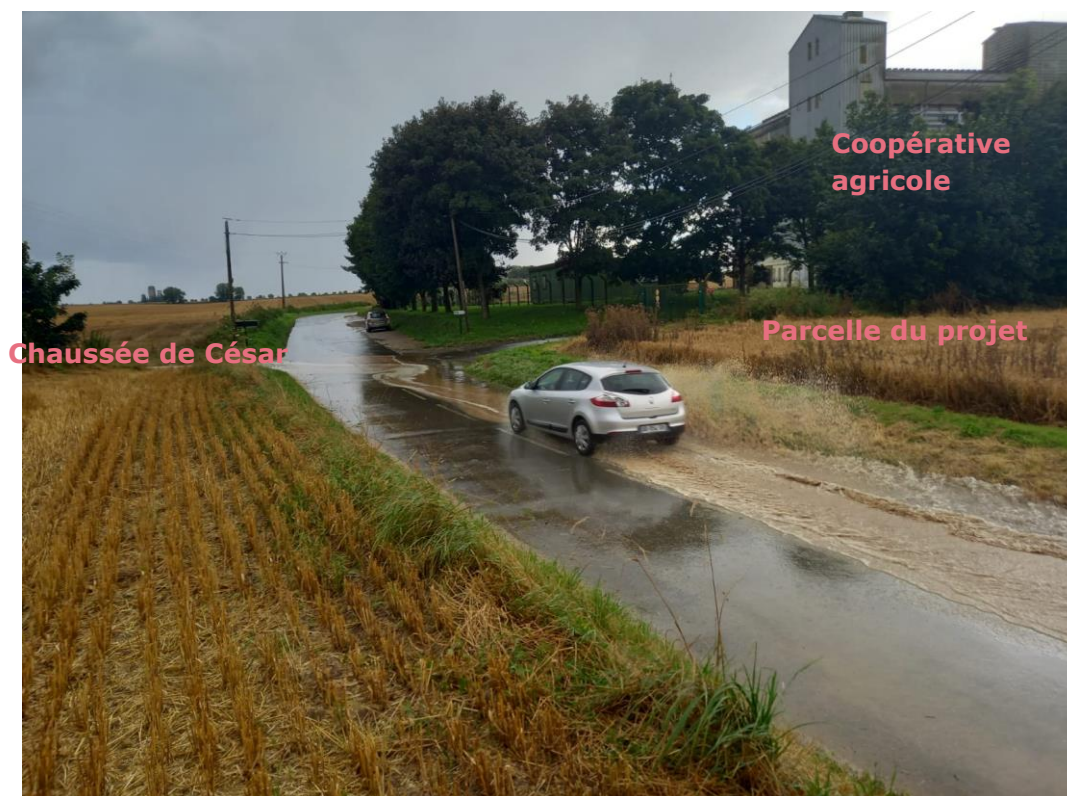
Photo 3 : vue vers l'amont. On note l'arrivée de l'écoulement depuis la Chaussée de César, à gauche de la photo.

Cette visite sur le terrain montre bien que les écoulements importants observés lors des événements orageux ne sont pas issus de la parcelle concernée par le projet mais viennent plutôt de l'amont et sont canalisés par la Chaussée de César, puis par la D51.

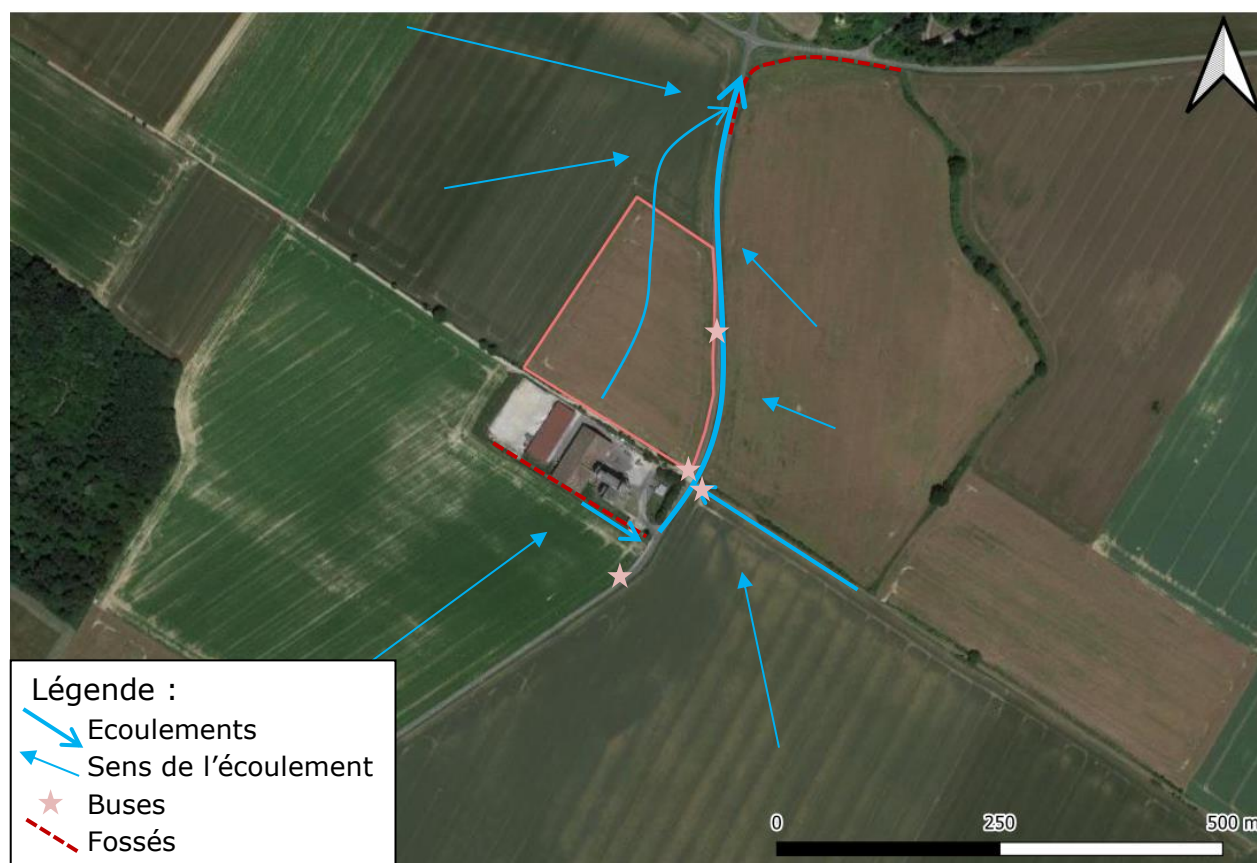
La carte ci-dessous résume les observations d'écoulements suite à la visite sur le terrain.

Carte 3 : Résumé des écoulements potentiels autour de la parcelle concernée
