Carottages de structure de chaussée

A16 (Section l'Isle Adam / La Francilienne) LOT M6

Dossier : AP16 2443-2b

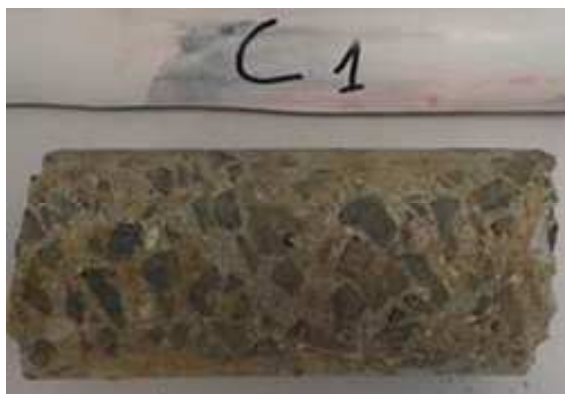
Dossier N°:	AP18 2443-2	Site :	RN104
Affaire :	Chantier A16 - RN104	Sondage n° :	C1
		Echantillon :	-
Client :	Razel Bec	Profondeur (m) :	-
		Date de prélèvement :	Nuit du 26 au 27/03/18

Diamètre D (mm) :	52,4	Section (mm ²) :	2156,51
Hauteur H (cm) :	51,8	Volume (mm ³) :	111707,218
Poids (g) :	264	Masse Volumique (g/cm ³) :	2,36

Force maximale atteinte F _{max} (kN) :	9,6	Date de l'essai :	24/04/2018
Résistance en compression uniaxiale σ_c (Mpa) :	2,278	Conservation avant l'essai :	20°C
Module E _{it} (Mpa) :	36482

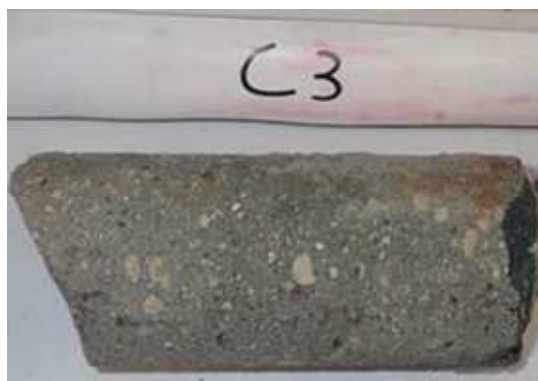
Dossier N°:	AP18 2443-2	Site :	RN104
Affaire :	Chantier A16 - RN104	Sondage n° :	C3
		Echantillon :	-
Client :	Razel Bec	Profondeur (m) :	-
		Date de prélèvement :	Nuit du 26 au 27/03/18

Diamètre D (mm) :	53,1	Section (mm ²) :	2214,52
Hauteur H (cm) :	52,6	Volume (mm ³) :	116483,752
Poids (g) :	239	Masse Volumique (g/cm ³) :	2,05

Force maximale atteinte Fmax (kN) :	8,1	Date de l'essai :	24/04/2018
Résistance en compression uniaxiale σ_c (Mpa) :	1,864	Conservation avant l'essai :	20°C
Module Eit (Mpa) :	29816

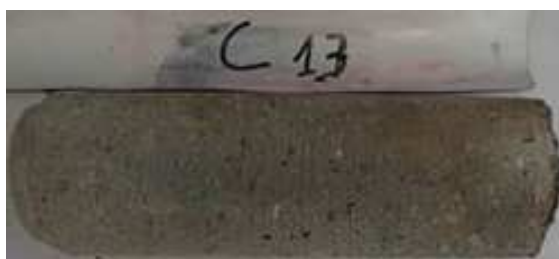
Dossier N°:	AP18 2443-2	Site :	RN104
Affaire :	Chantier A16 - RN104	Sondage n° :	C13
		Echantillon :	-
Client :	Razel Bec	Profondeur (m) :	-
		Date de prélèvement :	Nuit du 26 au 27/03/18

Diamètre D (mm) :	51,2	Section (mm ²) :	2058,87
Hauteur H (cm) :	50,9	Volume (mm ³) :	104796,483
Poids (g) :	217	Masse Volumique (g/cm ³) :	2,07

Force maximale atteinte Fmax (kN) :	6,3	Date de l'essai :	24/04/2018
Résistance en compression uniaxiale σ_c (Mpa) :	1,548	Conservation avant l'essai :	20°C
Module Eit (Mpa) :	23921
