# **RAPPORT SUR L'ETAT DES MILIEUX EVALUATION DE LA QUALITE DES SOLS ET EAUX SOUTERRAINES**

**Société AUTO 2001**  
RD370 – « Les Tulipes »  
95 500 GONESSE

***Rapport n°RBIED5413 du 28 octobre 2013***

**DIAGNOSTIC DE POLLUTION  
DES SOLS**

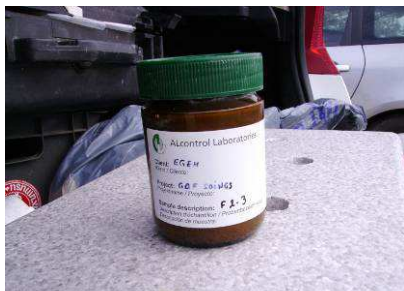
*Type de flaconnage utilisé pour l'envoi au laboratoire d'analyses*

Compte tenu de la nature des polluants recherchés, tous les échantillons de sol ont été conditionnés dans des bocaux de verre fermés hermétiquement. Tous les bocaux ont été maintenus à une température de 5 °C en glacière, sur le site et pendant le transport, jusqu'au laboratoire où ils ont été placés en chambre froide.

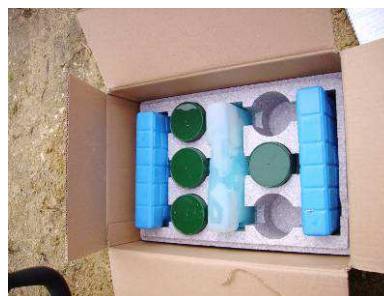
*Visualisation du conditionnement des échantillons pour l'envoi au laboratoire d'analyses*

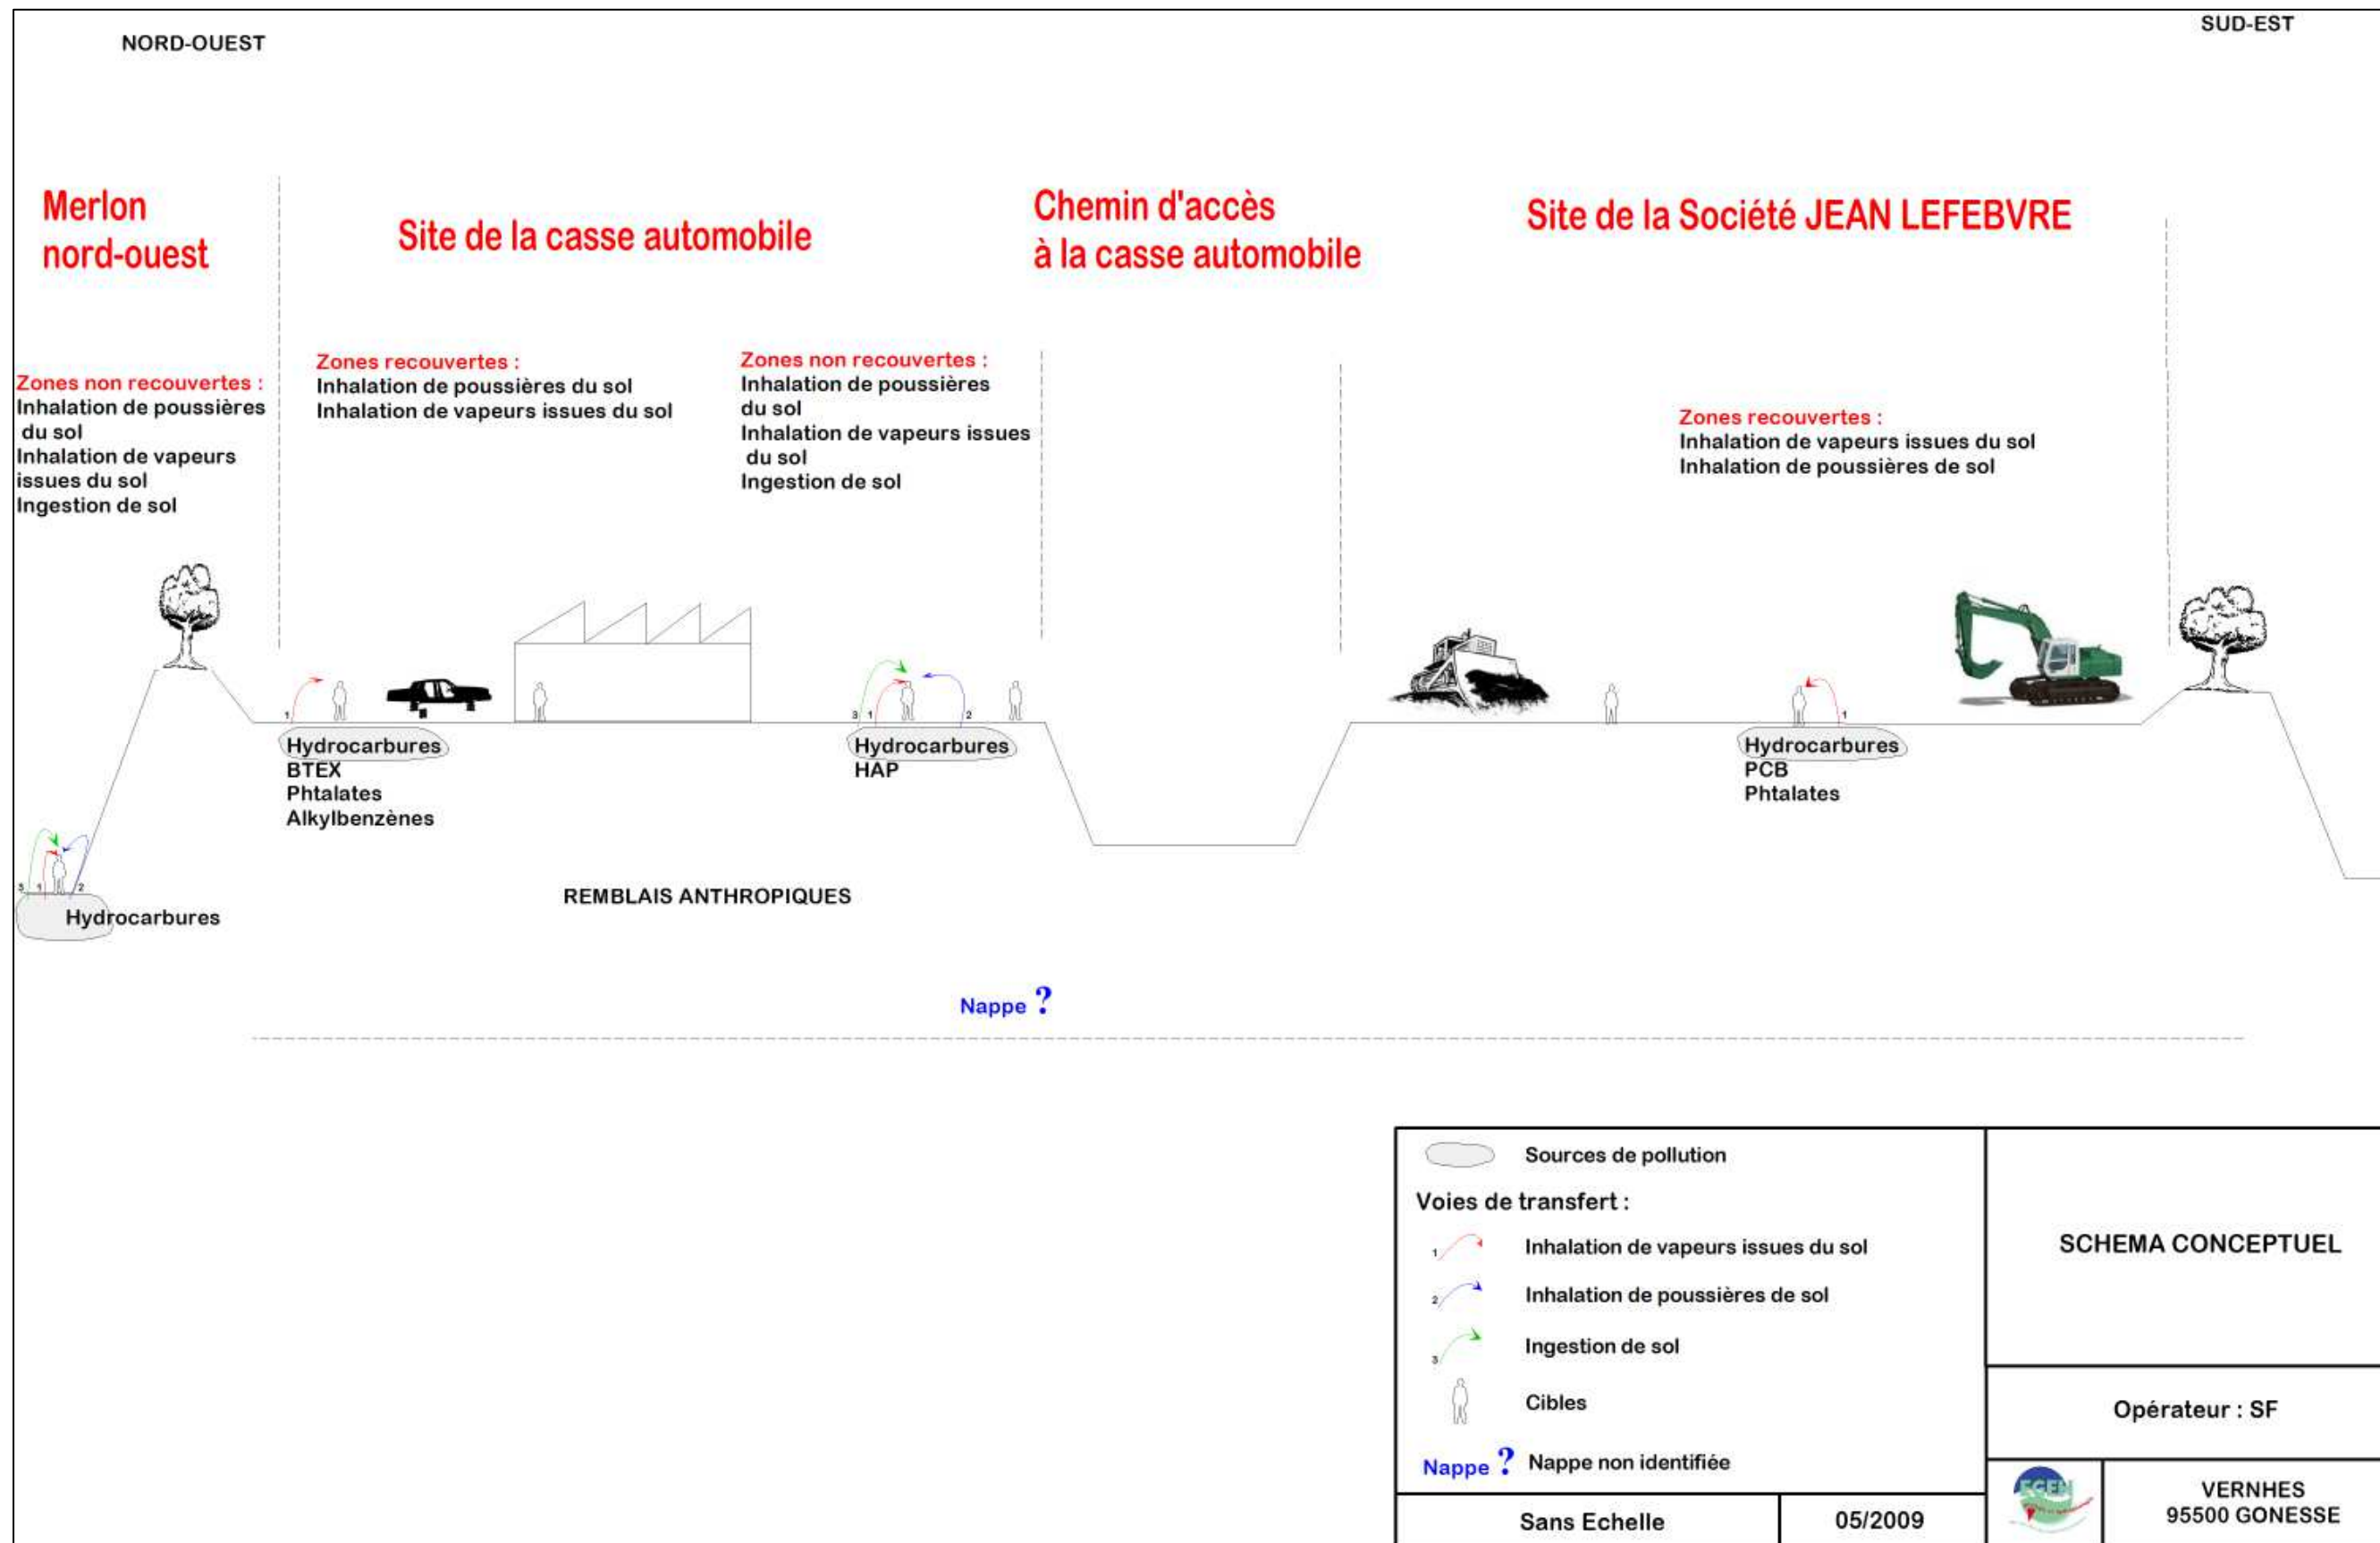
Figure 7 – Schéma conceptuel du site d'étude.

- Sources : hydrocarbures, BTEX, HAP, PCB, phtalates et alkylbenzènes présent dans les remblais dans des zones au niveau :
  - des deux zones de démontage des véhicules,
  - de la zone de stockage des véhicules,
  - du site de la société JEAN LEFEBVRE,
  - du merlon nord-ouest ;
- Transferts : le sol et l'air,
- Cibles : les travailleurs sur site, les visiteurs et l'écosystème.

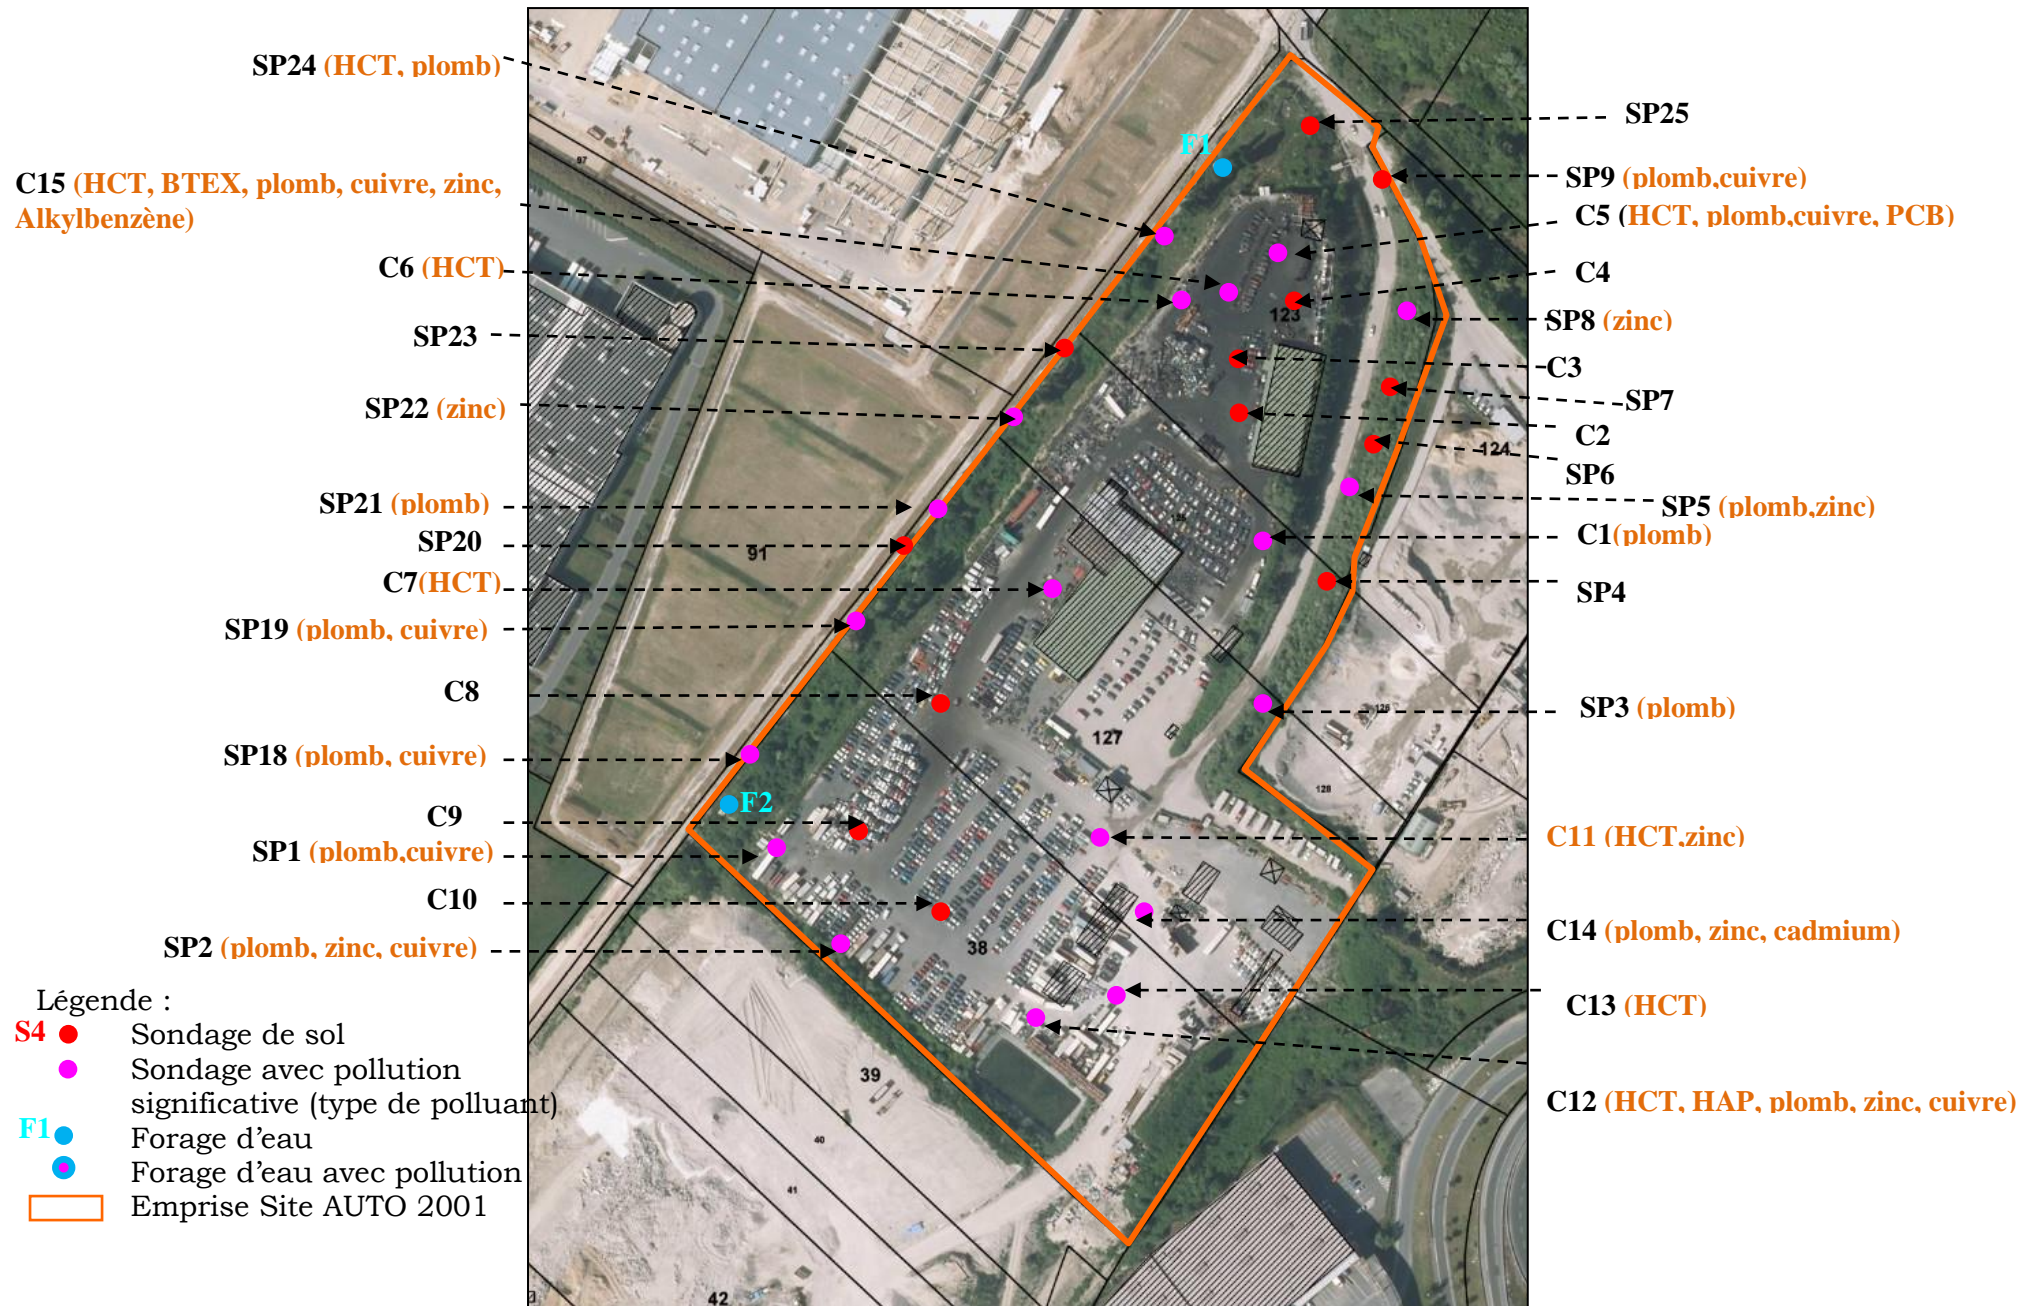
**Rapport de base – Annexe 4 - Zonage de l'état initial de la qualité des sols et eaux souterraines - octobre 2013**  
**Site AUTO 2001 – Les Tulipes – Gonesse (95)**

Cartographie de la qualité initiale des sols (mai 2009) et  
eaux souterraines (octobre 2013)
