P.P.R.N.mouvements de terrains Montigny-les-Cormeilles

*Étude de l'aléa effondrement localisé ou généralisé
des anciennes carrières souterraines abandonnées*

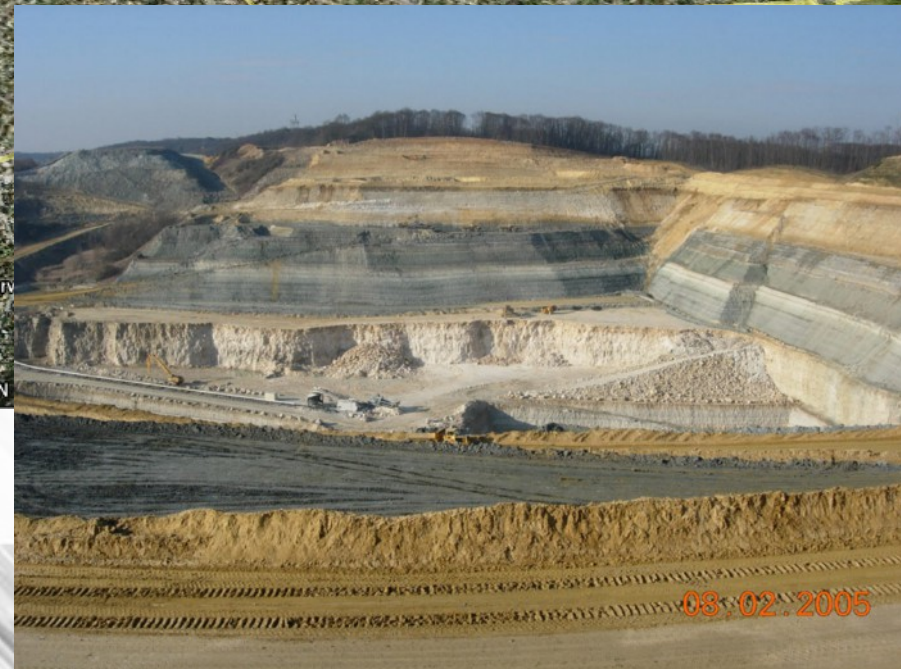
Exploitation du gypse pour la fabrication du plâtre

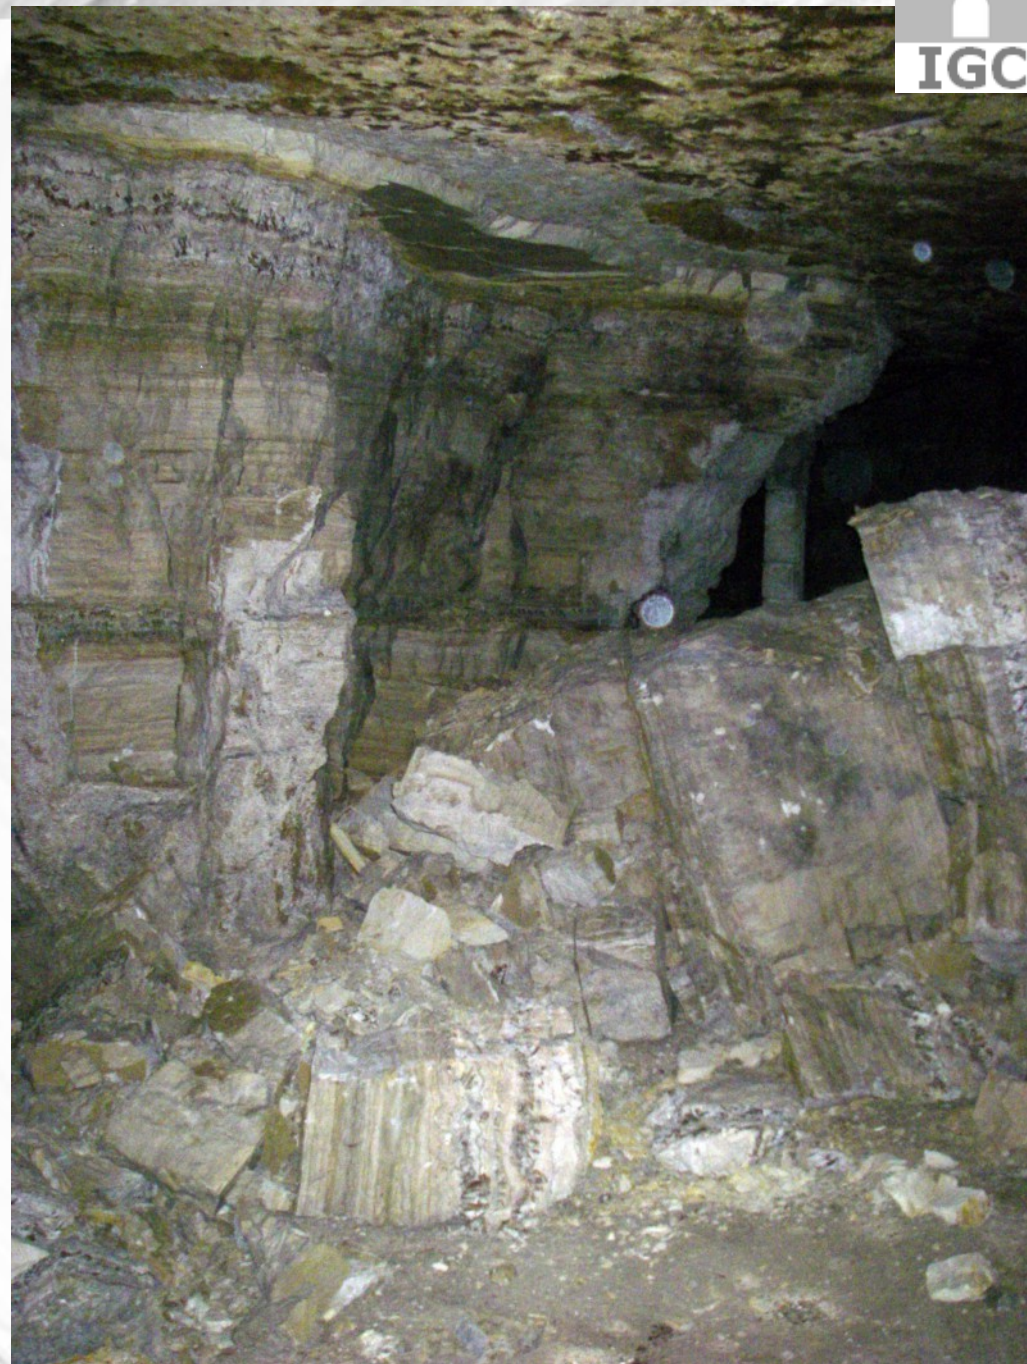
Lieu-dit « La Tuile » -
carrière de G2 accessible
Plan levé

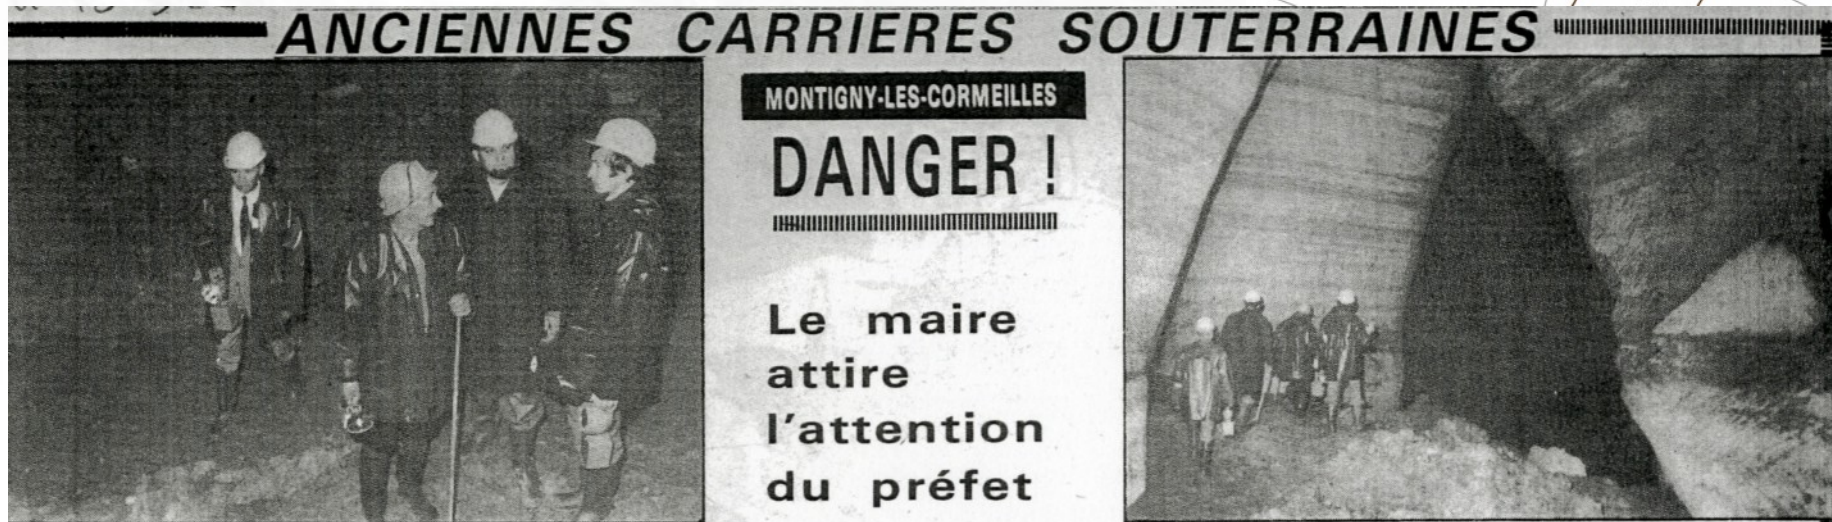
Lieu-dit « Les Glaises » - carrière de G1 inaccessible
Plans et éléments d'archives

Lieu-dit « Les Prés des Lyons » - carrière de G1 partiellement accé-
Éléments et plans d'archives recalés par des levés partiels

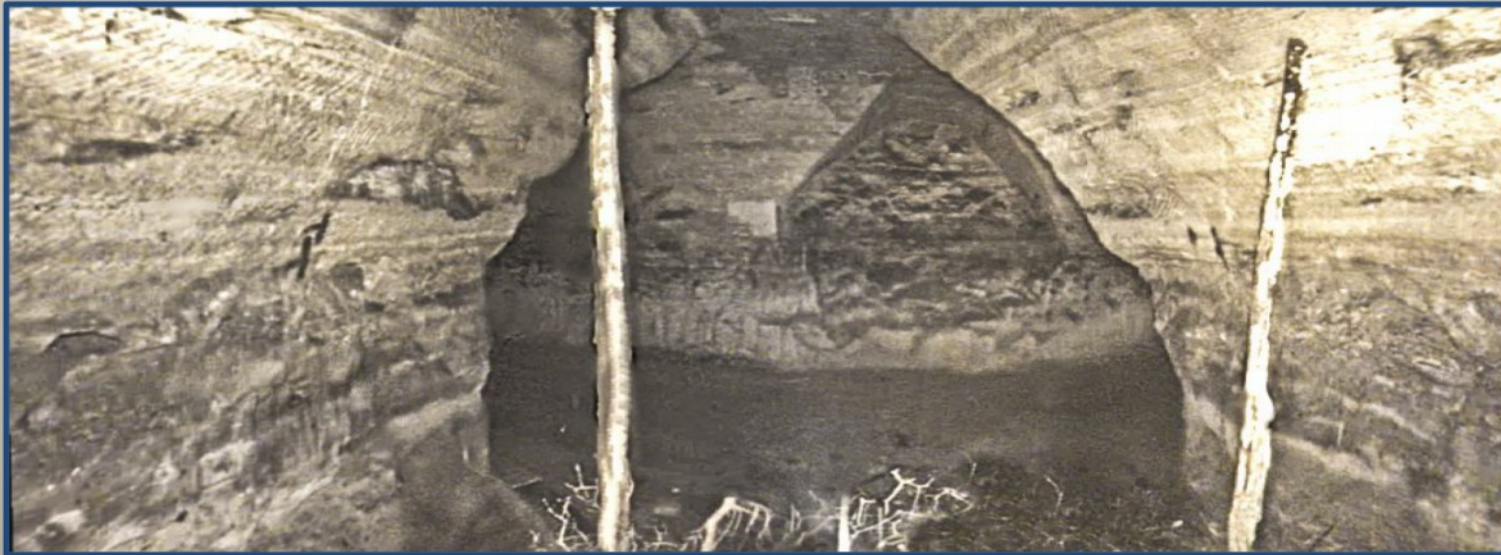
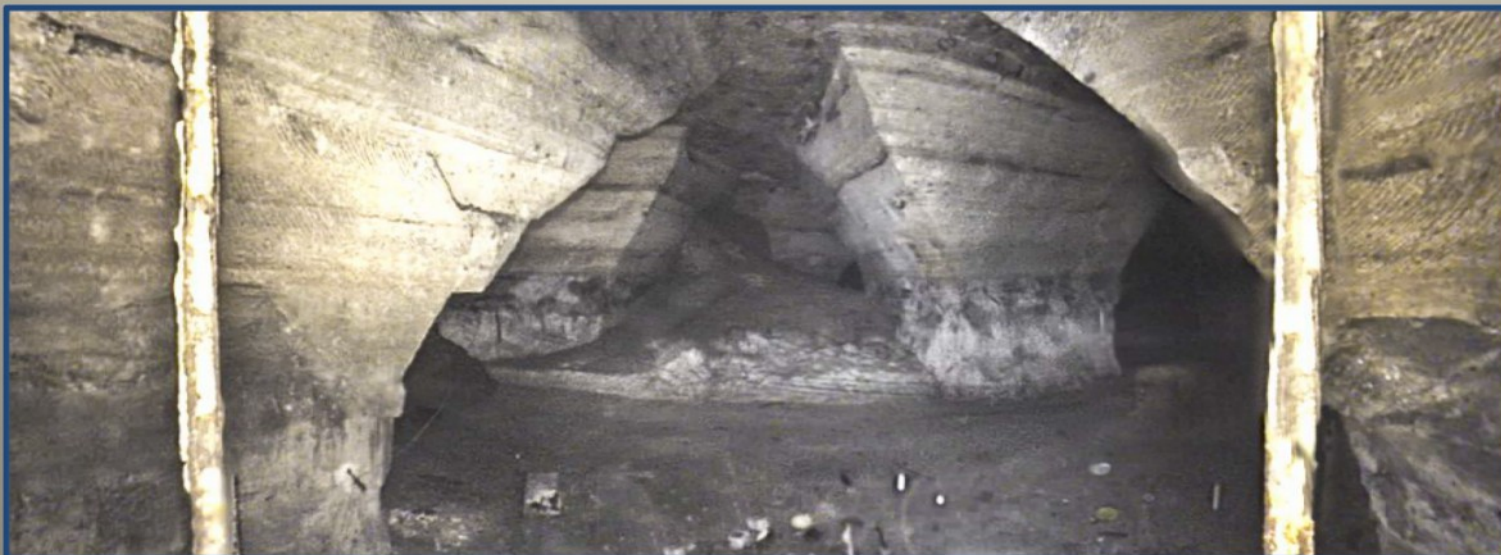
INSPECTION VIDEO EN Puits / ROUTE DE CORMEILLES A MONTIGNY / 28 MARS 2011

Analyse des archives, recensement des indices de surface : Découverte d'un puits => Examen videoscopique

- => Découverte d'un puits
- => Examen videoscopique
- => Manœuvre avec les pompiers GRIMP
- => Visite et levé

Recouvrement : 30 mètres
Hauteur de vide : 9 à 12 mètres

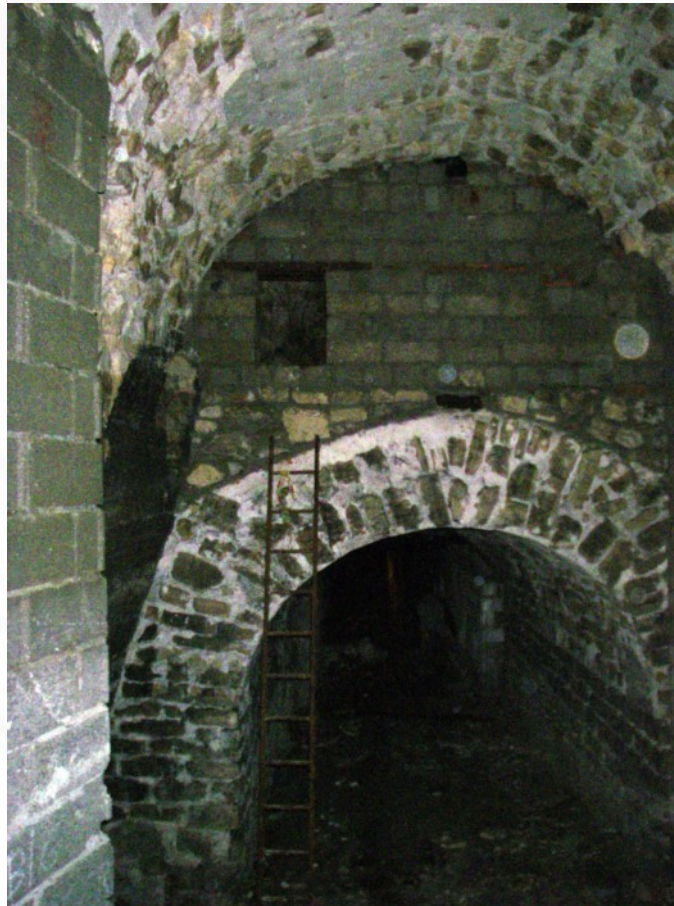
- ▶ Zone ayant été ou pouvant être le siège de galeries ou de caves

Galeries isolées dans le gypse

Zones de galeries dans le G1 (Beauvettes-CO de la Halte)

Zone de galeries dans le G2 traversant la RD 192

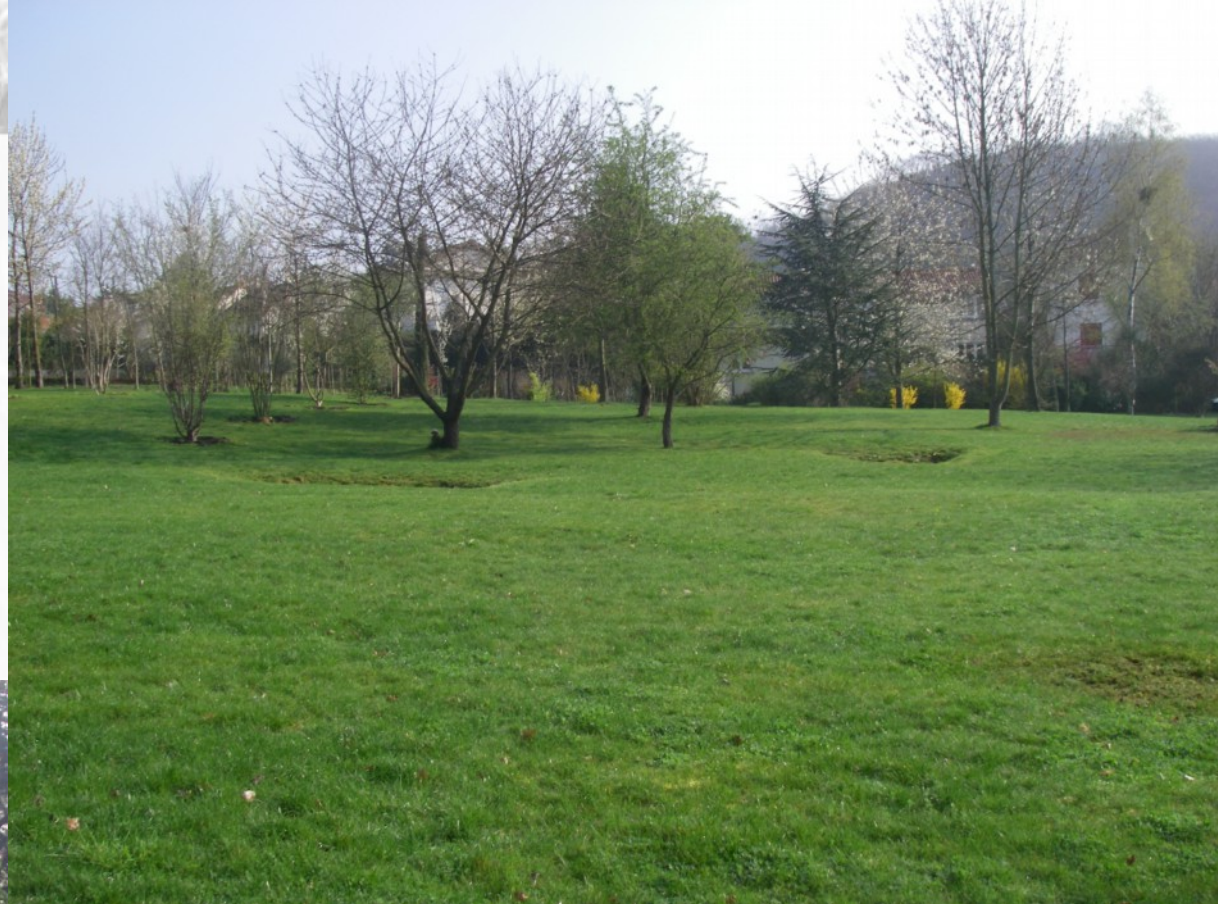
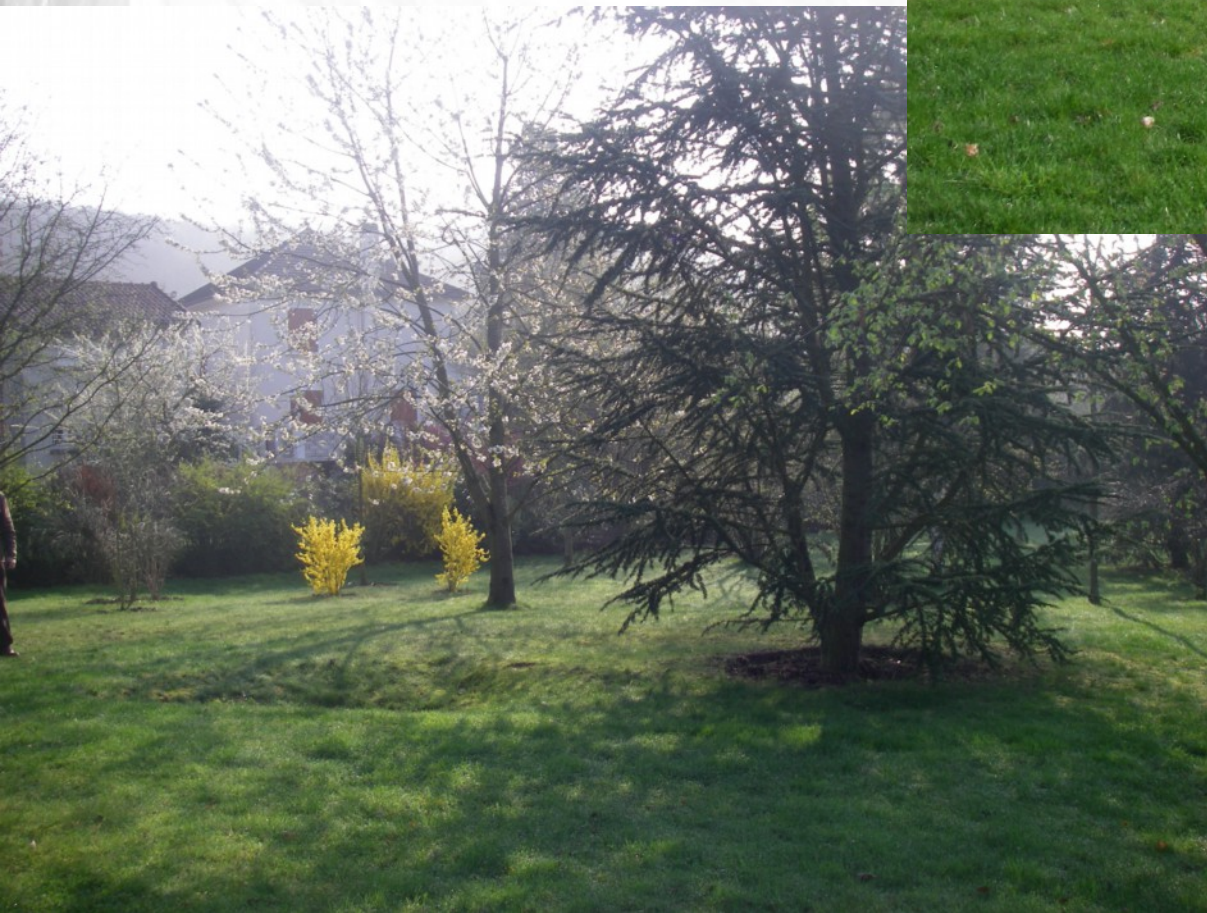
Recensement des indices d'effondrement en surface :
flache ou tassement de remblais d'anciens fontis

Recensement des indices de surface :
Emboîtement de fontis successifs
